Piedra natural – Resistencia a la heladicidad (ensayo de identificación)

Natural stone – Frost resistance (identification test)

**GRANITOS HNOS. ORELLANA STONE S.L.**

**Granito Gris Quintana**

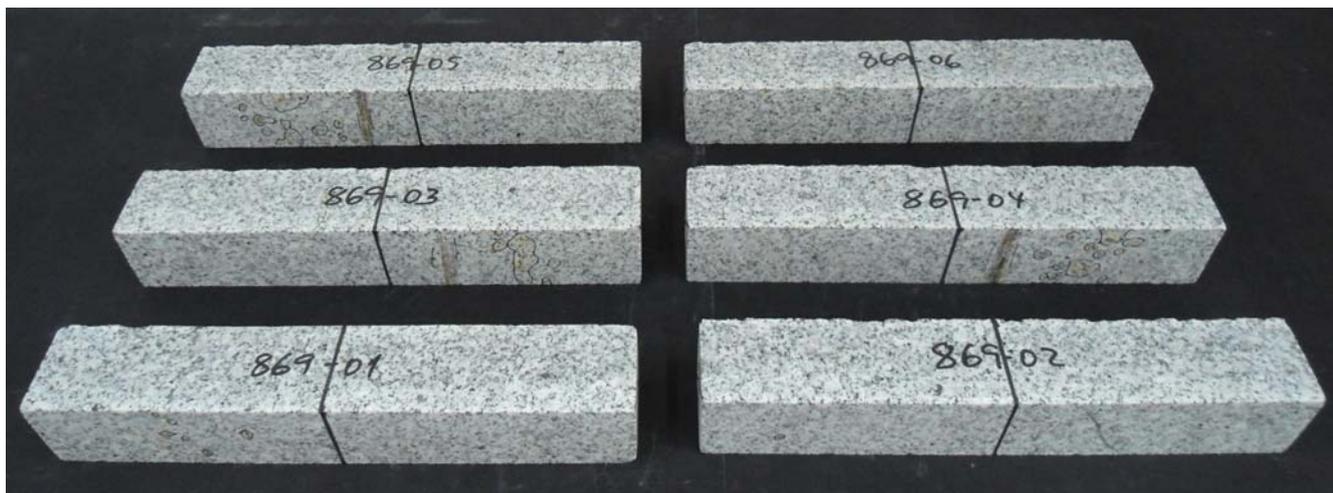
Muestra antes de ciclos de hielo–deshielo

Sample before freeze-thaw cycles

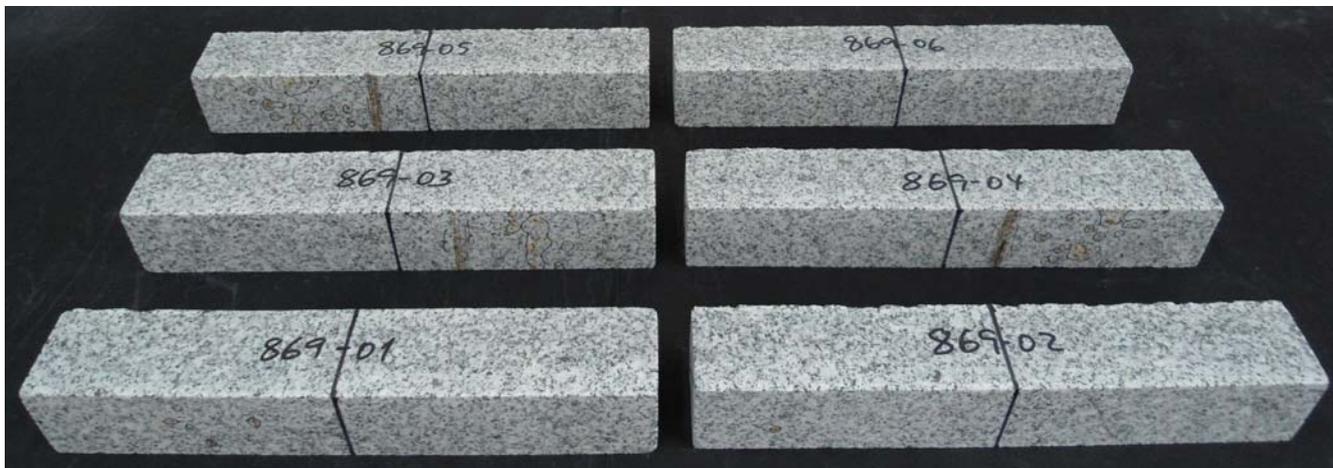
| Probeta<br>Specimen | 01 | 02 | 03 | 04 | 05 | 06 |
|---|---|---|---|---|---|---|
| Estado de alteración en la inspección visual a los 168 ciclos<br>Behaviour in visual inspection at 168 cycles | 0 | 0 | 0 | 0 | 0 | 0 |

Muestra tras 168 ciclos de hielo–deshielo

Sample after 168 freeze-thaw cycles
